## PROJEKT BUDOWLANY

remontu stropów i wymiany elementów więźby dachowej  
w budynku mieszkalnym wielorodzinnym zlokalizowanym  
na ul. Czarnieckiego 3 w Katowicach

DATA OPRACOWANIA PROJEKTU 25.05.2011r.

**OCENA STANU TECHNICZNEGO  
ELEMENTÓW KONSTRUKCYJNYCH STROPU I  
WIĘZBY DACHOWEJ**

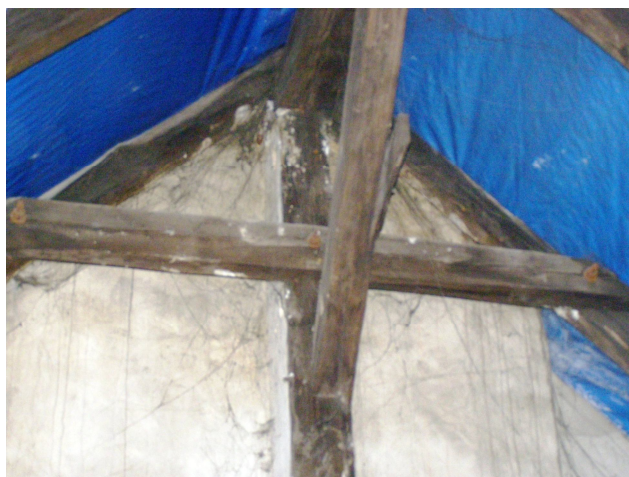
Dach: więźba dachowa w stanie dobrym, złącza ciesielskie mocne, widoczne pojedyncze zawilgocenia elementów; jednak nieszczelne poszycie dachu prowadzi do postępującej korozji biologicznej i chemicznej elementów więźby od wód opadowych dostających się do wnętrza przez nieszczelne pokrycie dachowe; (ubytki zawilgocenia i zagrzybienia w lokalu nr 14 - zastrzał przechodzących z poddasza); brak powłok antykorozyjnych na elementach drewnianych.

*Foto. 12. Zawilgocenie więźby dachowej.*

- wymianę elementów drewnianych dachu w lokalu nr 14,
- wzmocnienie elementów więźby dachowej, które uległy degradacji,
- uszczelnienie pokrycia dachowego,
- osuszenie więźby dachowej,
- impregnację więźby środkami ognio- i grzybobójczymi,
- wykonanie obróbek blacharskich przy nowoprojektowanym kominie wentylacyjnym.

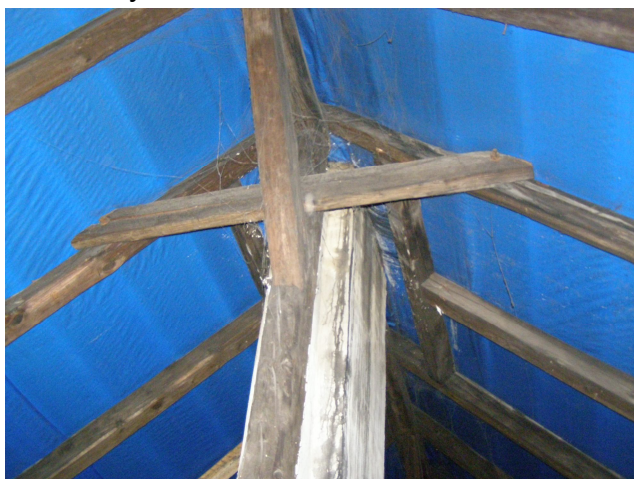
*Foto. 13. Zawilgocenie więźby dachowej.*

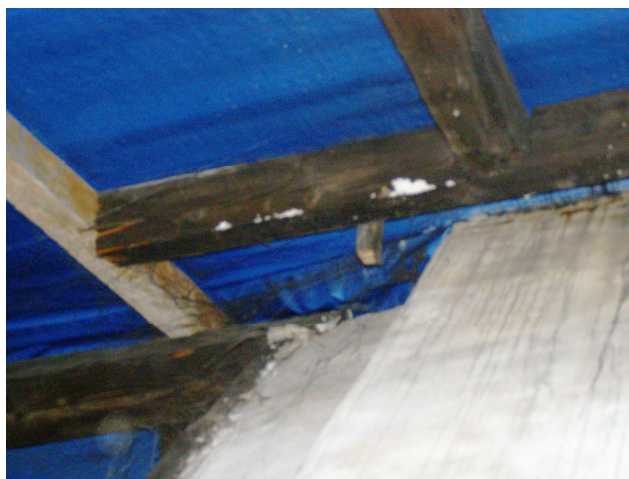
*Foto. 14. Zagrzybienie i zawilgocenie więźby dachowej.*

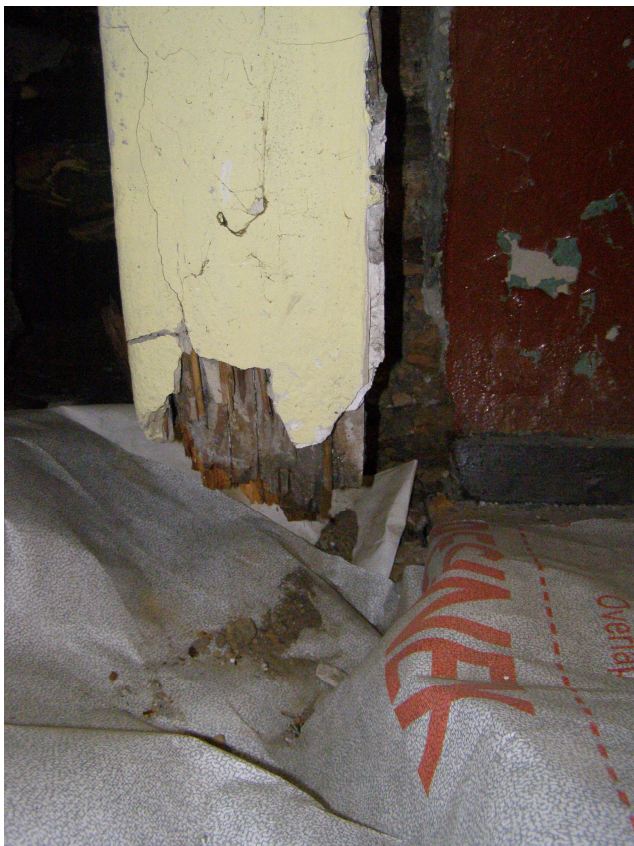
Foto. 15. Ubytki słupa.

Drewniane elementy więźby należy wysuszyć i zabezpieczyć środkami owado-, grzybo- i ogniochronnymi. W przypadku stwierdzenia ograniczenia nośności przekroju elementu (pęknięcia, ugięcia itp.) element wzmocnić należy poprzez obustronne nabicie desek drewnianych.

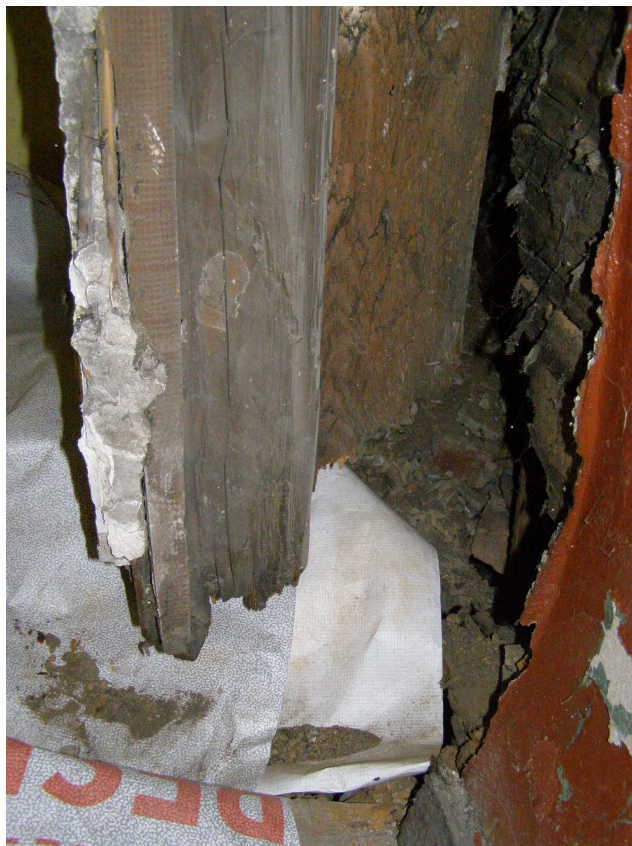
Foto. 16. Ubytki słupa.

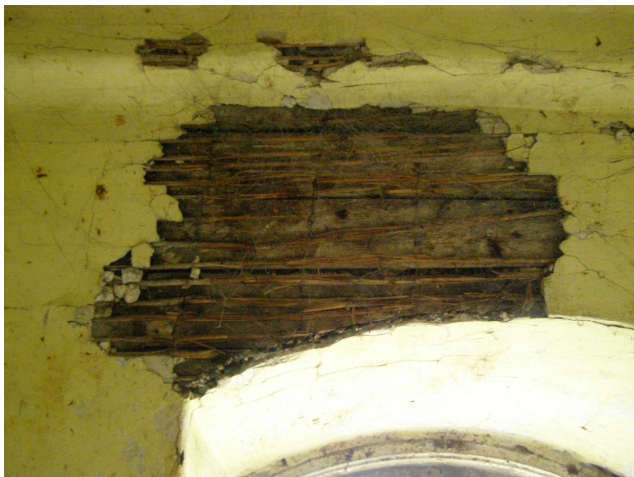
Ściany zewnętrzne lokal nr 14:  
 niejednorodność materiałów, liczne  
 zawilgocenia desek, lokalne ubytki  
 materiału ściennego od strony wewnętrznej  
 -osłabienie nośności ściany, w powietrzu  
 utrzymują się zapach stęchlizny, liczne  
 ubytki tynków.

Foto. 17. Zawilgocenie deskowania.

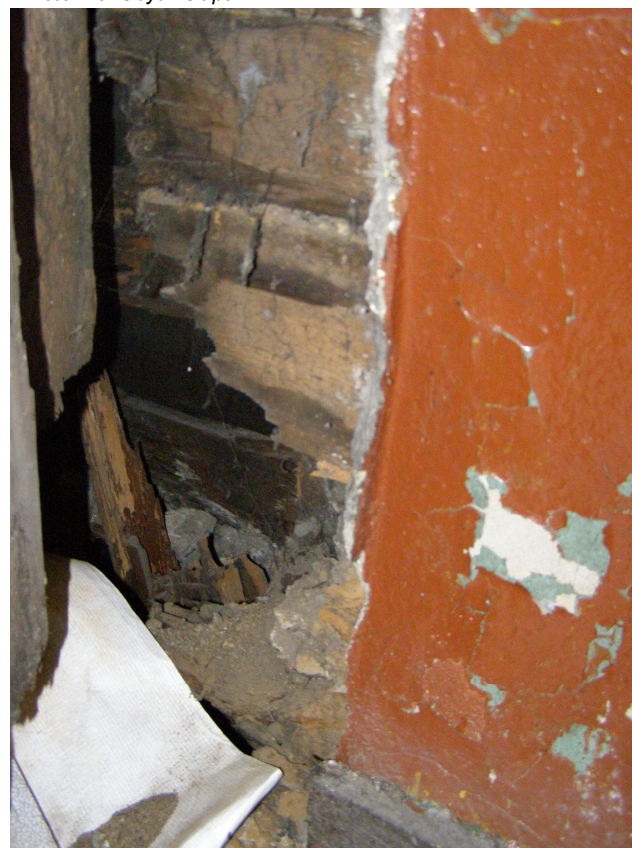
Foto. 18. Ubytki w deskowaniu ściany.

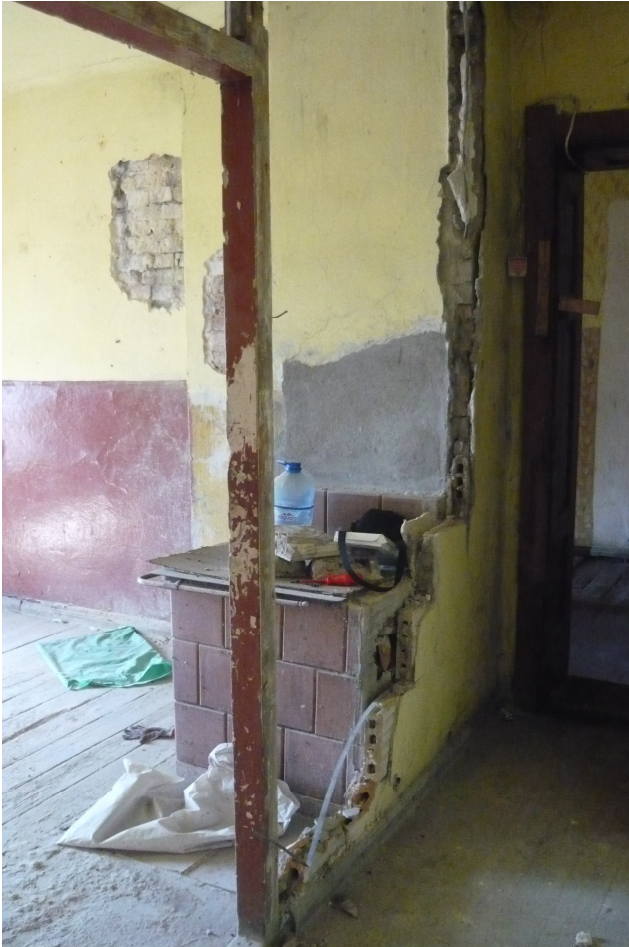
Ściany wewnętrzne lokal nr 14: niejednorodność materiału, liczne ubytki i spękania cegieł w ścianie działowej, osłabienie szkieletu drewnianego, ubytki w tynku, brak wypełnienia ściany rozdzielającej kuchnię z korytarzem.

Foto. 19. Brak wypełnienia ściany.

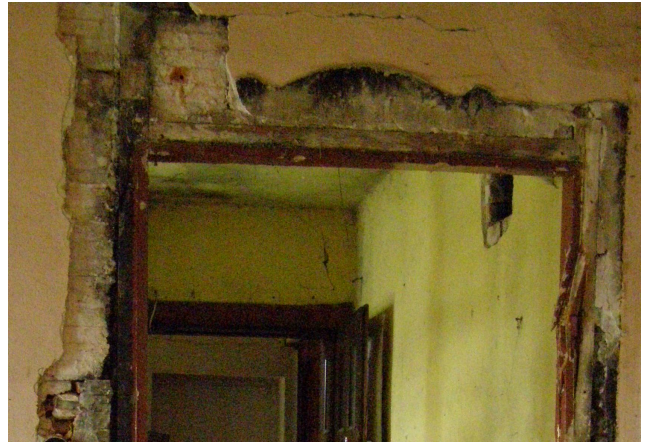
Foto. 20. Ubytki tynków i zawilgocenie ele. drewnianych.

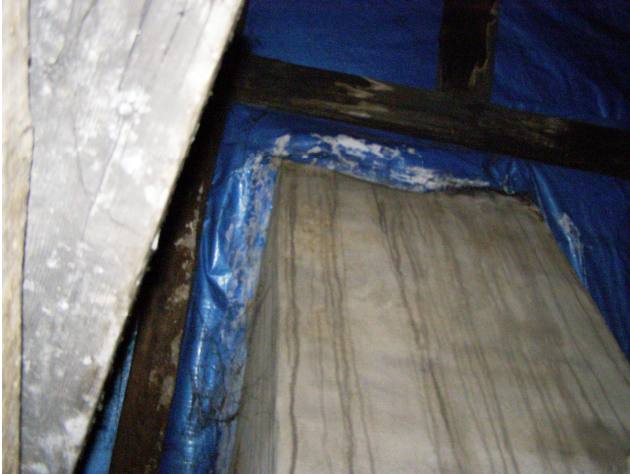
Kominy: Kominy w stanie dobrym, brak pęknięć i ubytków, jedynie na poddaszu widoczne zawilgocenia wynikające z nieszczelności dachu i złych obróbek blacharskich.

Foto. 22. Zacieki na kominie.

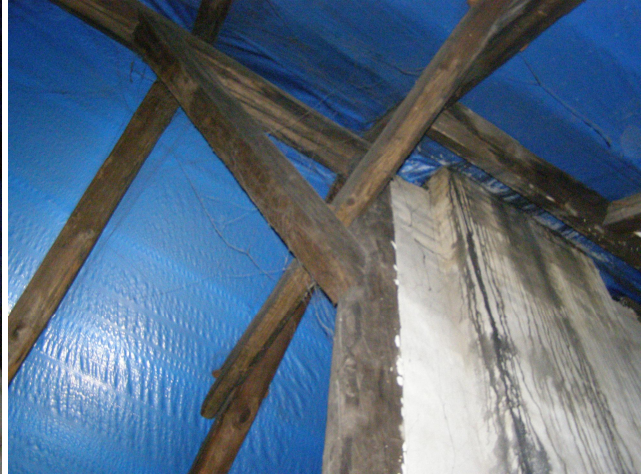
Foto. 23. Zawilgocenie kominów.

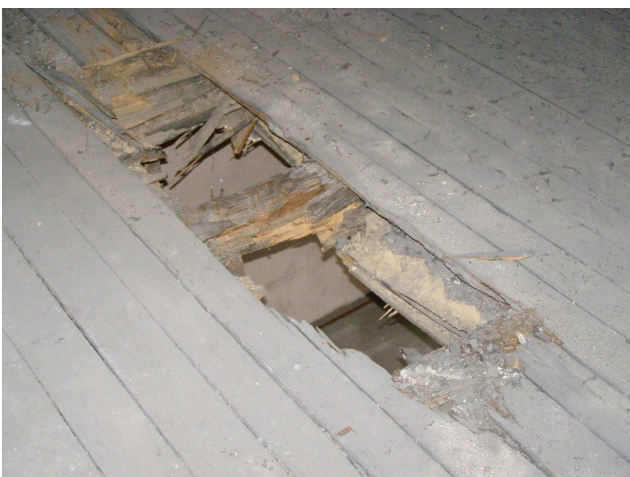
Strop pomiędzy poddaszem i lokalem nr 14: strop belkowy drewniany; wykazuje on w niektórych miejscach znaczne ograniczenie przekroju czynnego, spowodowane zawilgoceniem (przeciekanie dachu). Przegląd elementów konstrukcyjnych potwierdził, że zakres zniszczenia belek nośnych stropu drewnianego jest bardzo duży (w części całościowy – dziura w stropie) powodując znaczne ugięcia i pośrednio spękania pojawiające się miejscowo w obrębie podsufitki pomieszczeń w lokalu nr 14. W pasie szerokości ~2,0m przy ścianie działowej lokalu nr 14 nastąpiło zwiększenie obciążeń spowodowanych zawilgoceniem stropu (niewłaściwe wykonanie wentylacji), stan stropu w stanie bardzo złym, częściowo wyłączony z użytkowania ze względu na niebezpieczeństwo zawalaniem; brak wszystkich warstw stropowych. Ugięcia stropu świadczą o przekroczeniu stanu użytkowania. Brak warstw wykończeniowych podłogi, widoczne są ubytki w deskowaniu.

Foto. 24. Dziura w podłodze (strop lokalu nr 14)- widoczne ugięcie belek.

Projektu się wymianę zniszczonych belek znajdującej się w stropie lokalu nr 14 (rys.K.-4), należy wymienić je na element o tych samych parametrach tj., szer. = 220 mm, wys.=250 mm, dł. = 6,5 m (potrzebną długość belki sprawdzić w stanie rzeczywistym na budowie). Belkę osadzić należy na belce znajdującej się przy dachu i ścianie nośnej na głębokości 25 mm w miejscu zdemontowanego wcześniej elementu, na przygotowanej poduszce betonowej grubości 6 cm z betonu min. C20. Przed montażem belki zabezpieczyć należy środkiem ognio-, owado- i grzybobójczym a końcówkę owinać papą, która zabezpieczy element przed wilgocią. Sposób wykonania i montażu wraz z rozmieszczeniem belek przedstawiono w części rysunkowej. Belki stropu należy podstemplować i wymieniać sukcesywnie, zwracając uwagę na istniejące kotwienie ścian osłonowych.

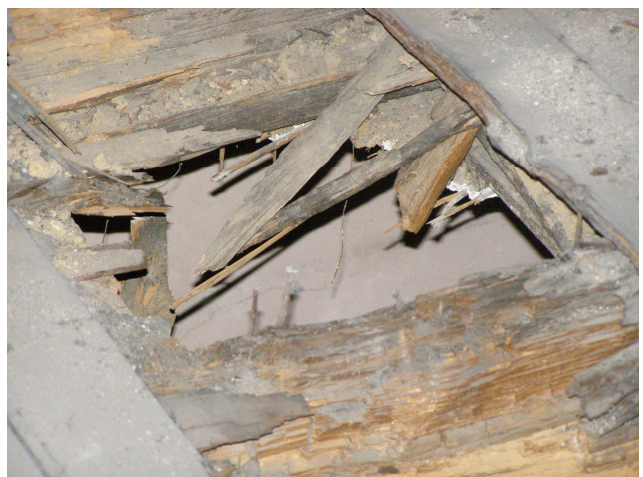
Foto. 25. Dziura w podłodze (strop lokalu nr 14).

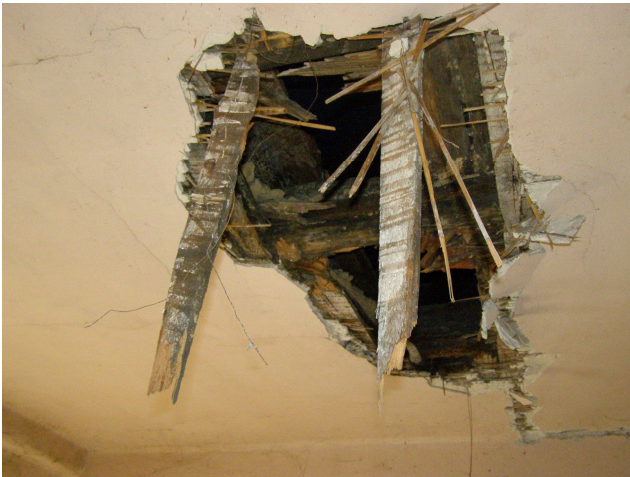
Foto. 26. Dziura w stropie lokalu nr 14.

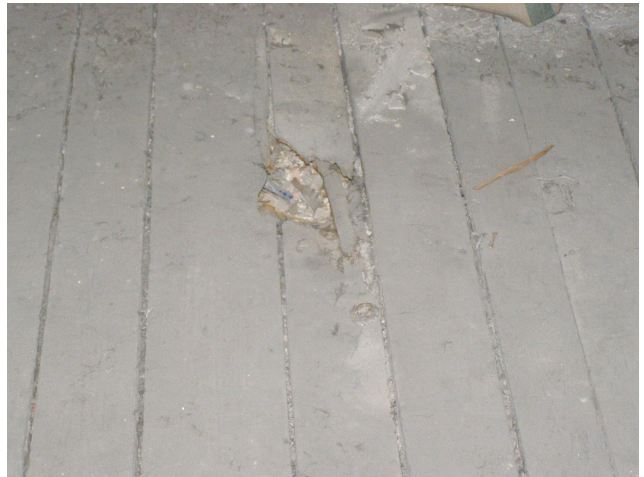
Foto. 27. Ubytki w deskowaniu.

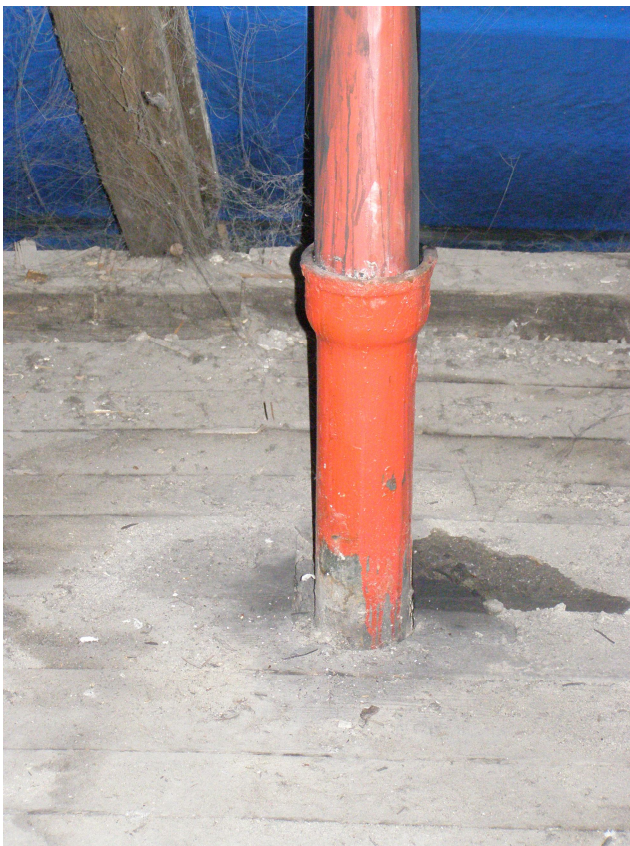
Foto. 28. Zawilgocenie stropu.

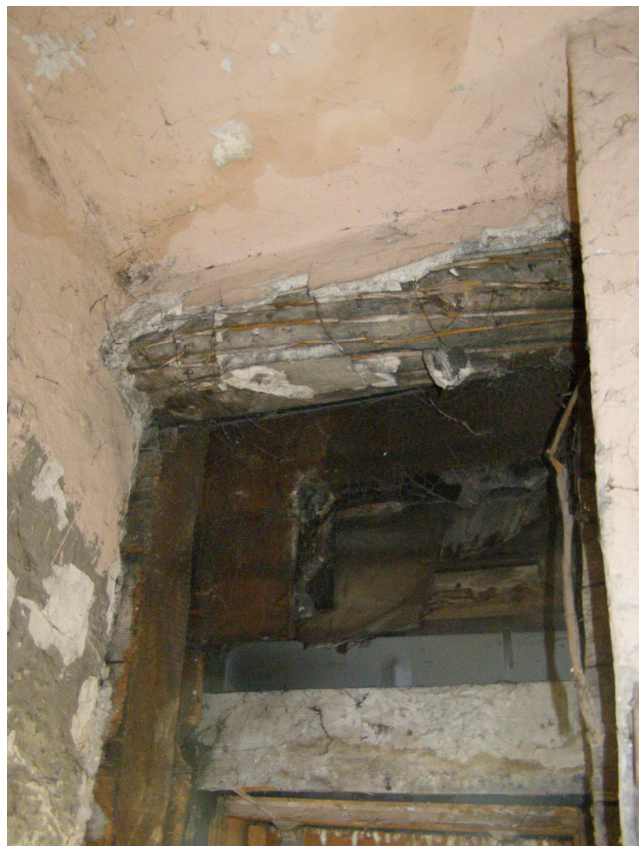
Foto. 29. Zawilgocenie stropu.

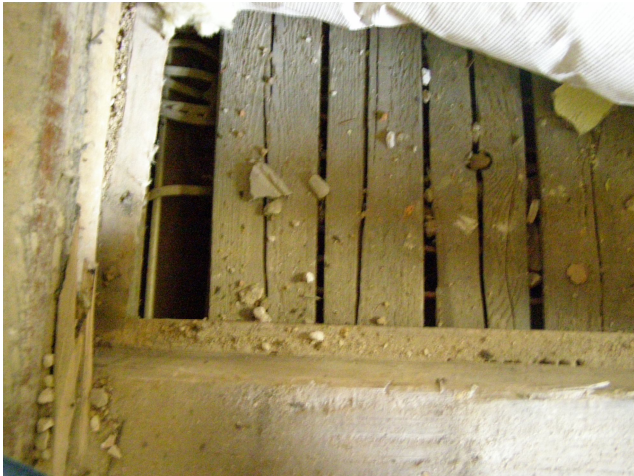
Strop pomiędzy lokalem nr 14 i lokalem nr 10: strop wykazuje nadmierne ugięcie belek drewnianych jedynie w strefie zawilgoconej przy ścianie działowej; brak jest warstw wykończeniowych podłogi, warstwę użytkową stanowi deskowanie stropu (ślepa podłoga), które wykazuje znaczny stopień zużycia- deski są zawilgocone a w powietrzu wyczuwalny jest nieprzyjemny zapach.

Foto. 30. Brak warstw stropu, widoczne instalacje

Do prac przystąpić należy od zerwania desek ślepej podłogi i usunięcia polepy. Po oczyszczeniu belek i ślepego pułapu należy przystąpić do wzmocniania konstrukcji stropu. Wzmocnienie konstrukcji nośnej stropu drewnianego w lokalu nr 10 projektuje się poprzez obustronny montaż kątownika K120x80x8mm do każdej z belki drewnianej śrubami M.14mm w odstępach, co 0,5m mijankowo na wysokości min 3,0 cm. Belkę wcześniej podstemplować lub podwiesić do belek sąsiednich i możliwie odciążyć umożliwiając redukcję istniejącego ugięcia. W trakcie robót analizować zachowanie całości konstrukcji stropu. Zniszczone końcówki belek osadzonych w murze, na głębokości 25 cm oraz ich dalsze część na długości około 10 cm należy wyciąć i usunąć.

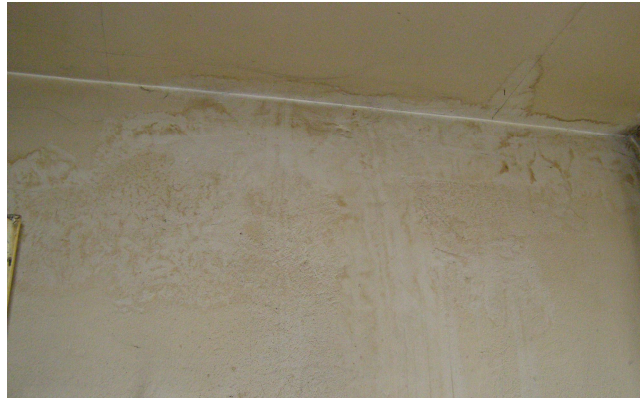
Foto. 31. Zawilgocenie płyt g.-k.(stropu lokalu 10).

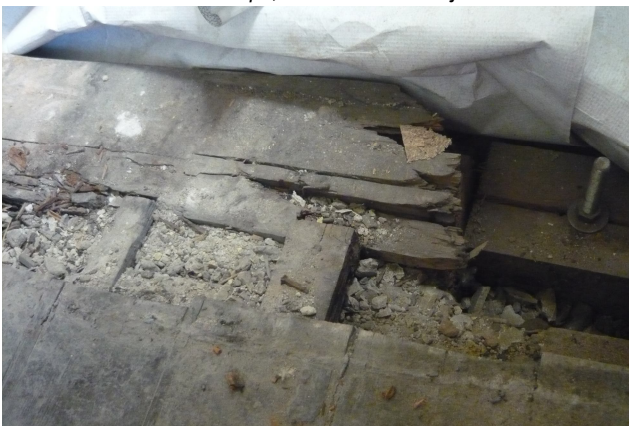
Foto. 32. Belka stropu.

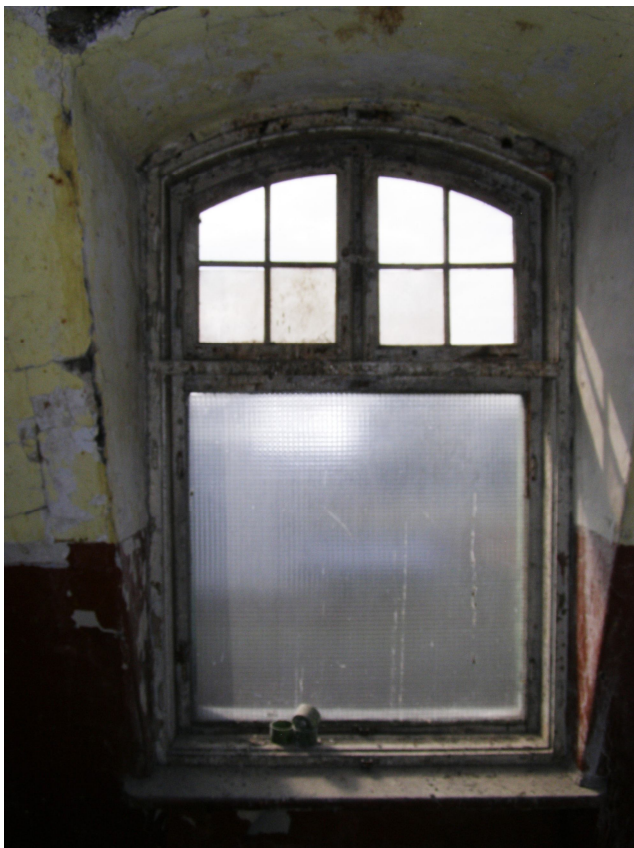
Elementy wykończeniowe: stolarka drzwiowa i okienna w stanie bardzo złym, nie spełnia żadnych wymagań energetycznych; łuszczenie powłok malarskich na elementach drewnianych, zarówno okna jak i drzwi wymagają wymiany. Jedynym elementem godnym zachowania są ościeże drzwiowe wejściowe.

Foto. 33. Okno kuchenne.

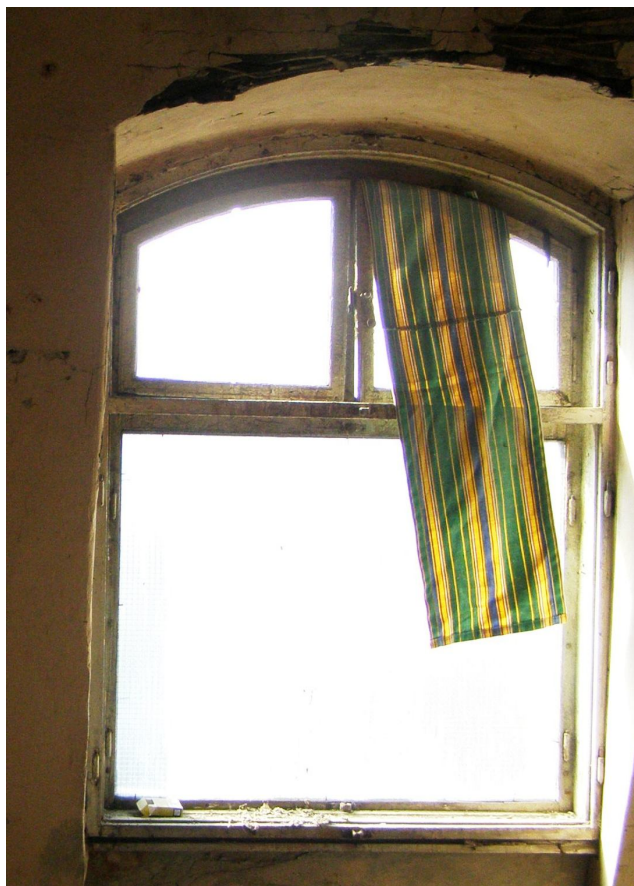
Foto. 34. Okno pokojowe.

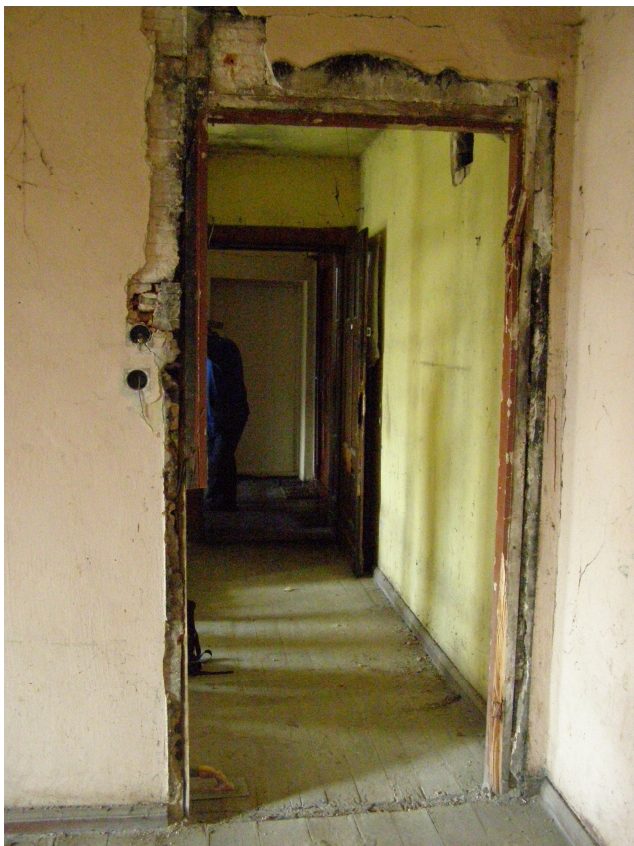
Foto. 35. Braki stolarki drzwiowej.

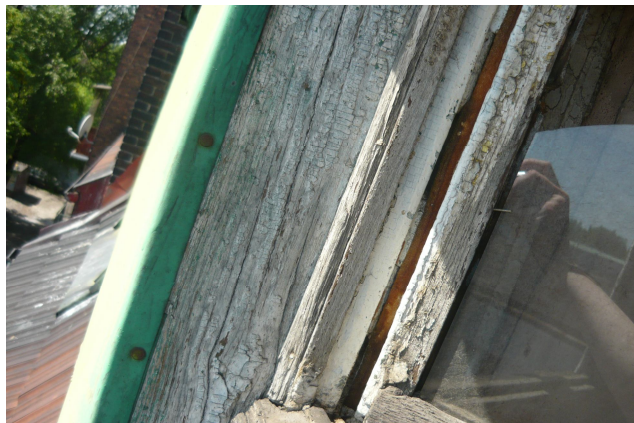
Foto. 36. Łuszczące się powłoki malarskie.

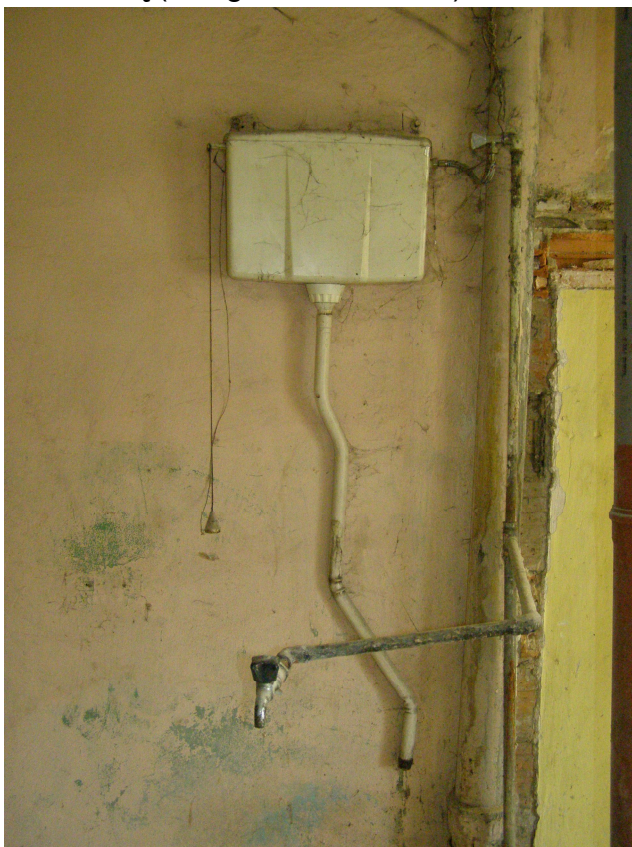
Instalacje: nieprawidłowe zamocowanie instalacji wodociągowej; niewłaściwe wykonanie wentylacji prowadzącej z lokalu nr 10 ponad połąć dachową; rura kanalizacji sanitarnej jest niezabezpieczona- w pomieszczeniu wyczuwalny fetor przenoszący się na klatkę schodową (uwagi mieszkańców).

*Foto. 38. Instalacja wodociągowa.*

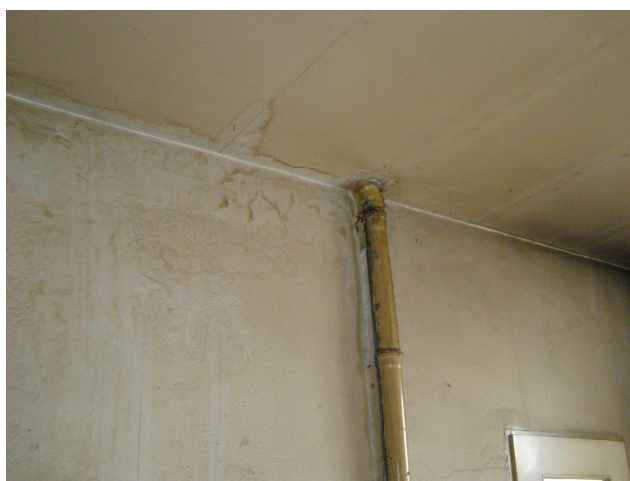
*Foto. 39. Rura wentylacji.*

Projektuje się 2 przewody wentylacyjne zlokalizowane na stropie lokalu nr 10 przy istniejącej ścianie działowej. Kominy wykonać jako z rur perforowanych spiro Ø125 typu termoflex z ociepleniem z wełny mineralnej grubości 25 mm. Rury wyprowadzić nad poziom połaci dachowej poprzez rurę przyłączeniową do kominka wentylacyjnego z odpływem kondensatu.

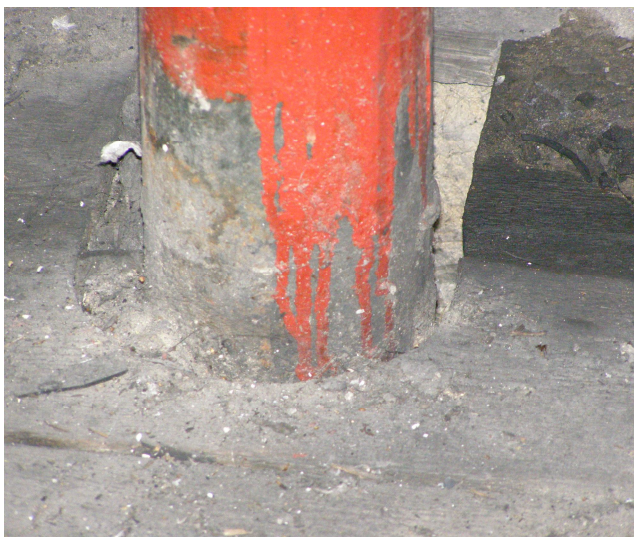
Foto. 40. Rura wentylacji na poddaszu.

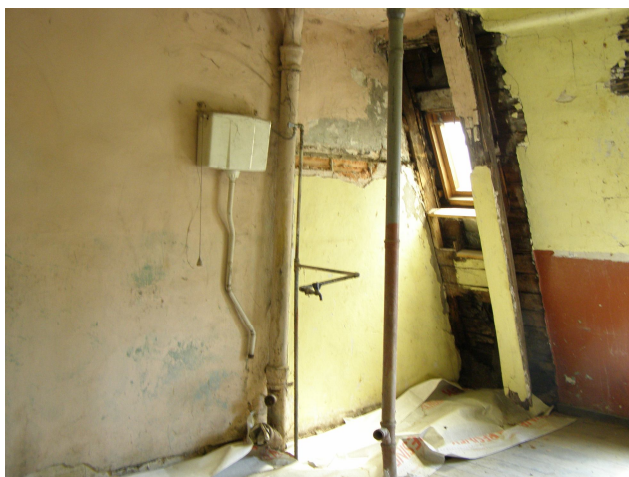
Foto. 41. Nieprawidłowa wentylacja.

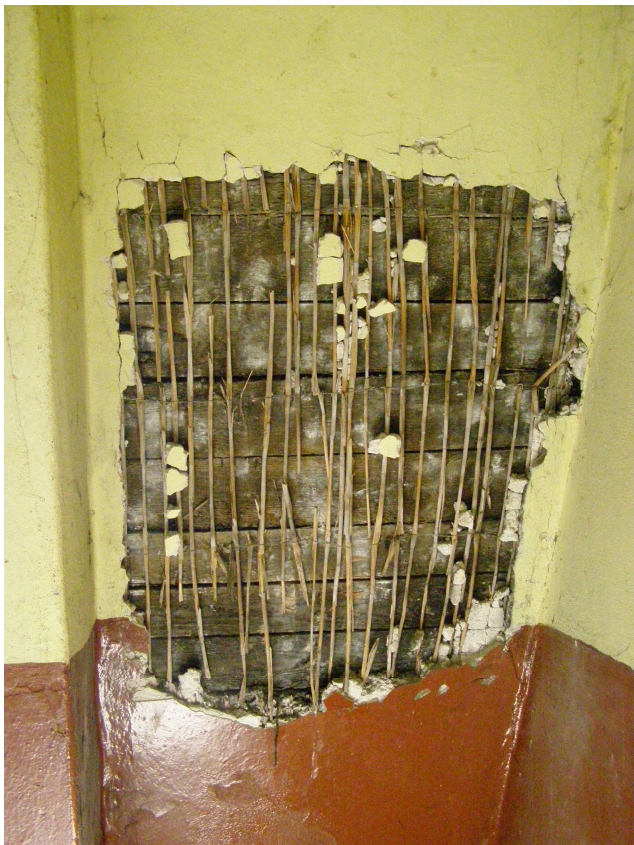
**Tynki wewnętrzne:** spękania tynków na ścianach wewnętrznych budynku; plamy wilgoci, odparzenia powłok malarskich, znaczne ubytki.

Foto. 42. Ubytki tynków.

- wymianę i wzmocnienie elementów nośnych stropu w lokalu nr 14,
- wzmocnienie stropu w lokalu nr 10,
- wykonanie nowych tynków w lokalu nr 14,
- wykonanie kominów wentylacyjnych dla łazienek lokalu nr 10 i 14,

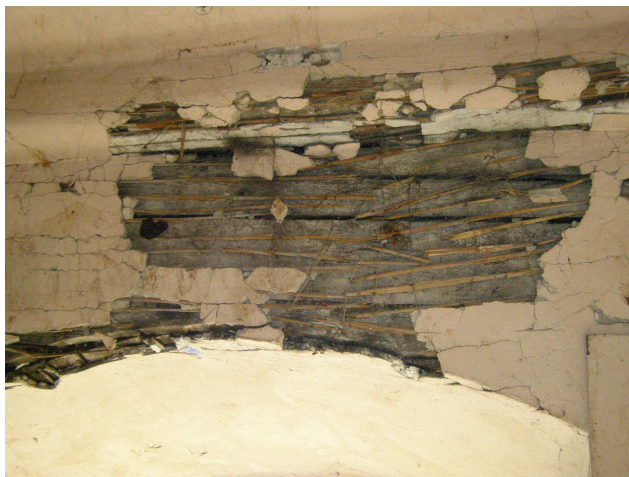
Foto. 43. Ubytki tynków.
